LE MURA SPAGNOLE DI MILANO: GLI INTERVENTI CONSERVATIVI (2006-2009) E LA LORO NEGAZIONE

REBECCA FANT (*)

INTERVENTO PER LA REALIZZAZIONE, TRAMITE SPONSORIZZAZIONE, DELLA PROGETTAZIONE ESECUTIVA E DELL'ESECUZIONE DEI LAVORI DI RESTAURO, CONSOLIDAMENTO, RECUPERO E VALORIZZAZIONE DELLE MURA SPAGNOLE NEI TRATTI COMPRESI TRA VIALE FILIPPETTI, VIALE BEATRICE D'ESTE, PIAZZA MEDAGLIE D'ORO E VIA CALDARA

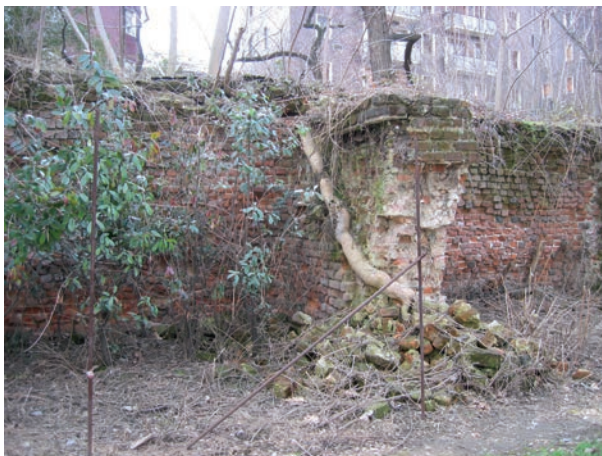
I tratti di mura presentavano emergenze decisamente differenziate in relazione alle vegetazione spontanea: a rischio di crollo, in parte già avvenuto (*Fig. 7*), fratturati con disgregazione delle malte e distacchi di intere parti del paramento murario in mattoni. Lo sviluppo vegetale

Fig. 7 – Fotografia del 2006, barbacane del tratto T2 di viale Filippetti; in particolare è evidente il danno prodotto da una grossa radice.

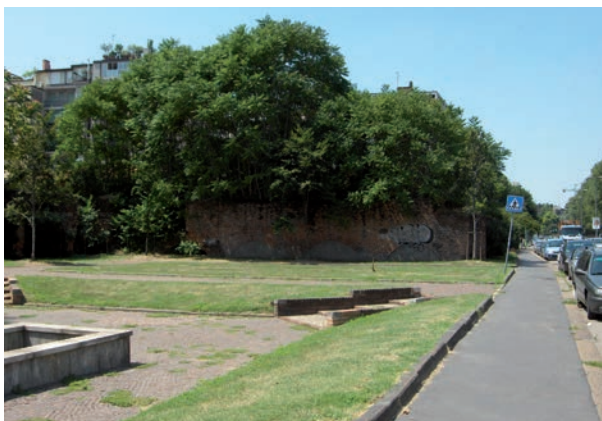
“non ostacolato” ha portato al collasso strutturale dei manufatti, determinando il loro “ruinare”,¹¹ soprattutto nei tratti T2 e T3 (Fig. 8).

Fig. 8 – Fotografia del 2006, fianco del cavaliere del tratto T3 di viale Filippetti; è visibile la crescita incontrollata di arbusti di grandi dimensioni, alloggiati in particolare modo all'interno del fianco, che si comporta come una “vasca” di contenimento.

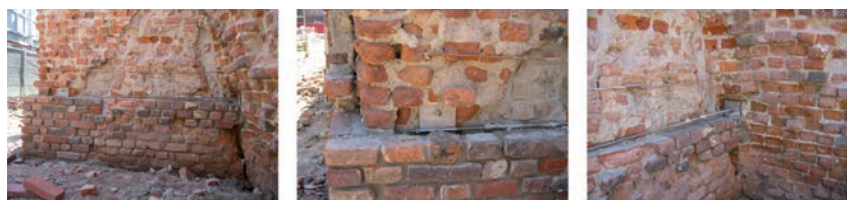
barbacani situati nell'angolo sinistro del cavaliere verso via Filippetti; questi barbacani si caratterizzavano per la presenza di radici e tronchi d'albero di dimensioni notevoli, che hanno distaccato la porzione mediante fessurazioni profonde, diventate le sedi dei tronchi stessi, con fenomeni di inclinazione e fuori piombo, e dissesti localizzati. Poiché si trattava di porzioni di muratura relativamente compatta e resistente, si è potuto procedere alla ricostituzione muraria del paramento mediante "cuci-scuci" e interventi di riempimento delle fessurazioni profonde e dei distacchi, aggiungendo tirantature metalliche laterali contro il ribaltamento delle porzioni ricucite (Fig. 17), anche nei casi di spinta accidentale (ad esempio per atto vandalico o urto di un mezzo di trasporto).

Fig. 17 – Sequenza fotografica del consolidamento dei barbacani con tiranti in acciaio inox.

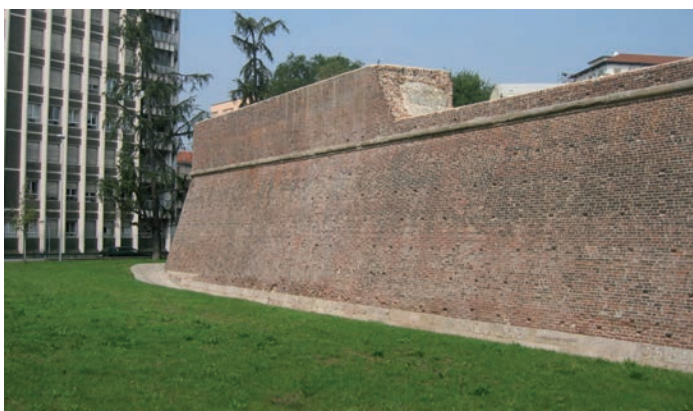
Fig. 19 – Fotografia del bastione al termine dei lavori (2009).

Pur non contemplando in questo primo lotto la sistemazione ambientale dell'area adiacente alle mura, rimandata a un secondo lotto di intervento (riguardante sistemazione delle aree a verde e drenaggio delle acque, pavimentazioni esterne, formazione di impianti di illuminazione, di irrigazione e di recinzione perimetrale), il progetto esecutivo ha previsto la creazione di una "zona di rispetto" da realizzare attraverso una fascia perimetrale in ghiaia per evitare il contatto diretto dell'attuale tappeto erboso con la muratura (*Figg. 19, 20*).

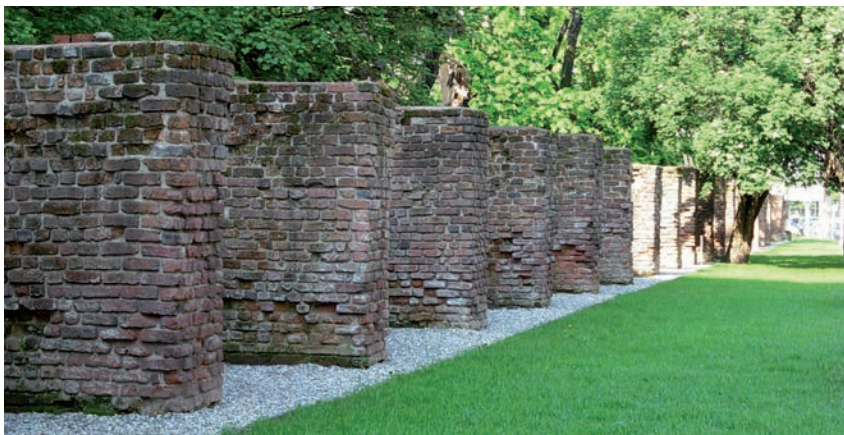
Fig. 20 – Fotografia del tratto T3 di viale Filippetti al termine dei lavori (2009).

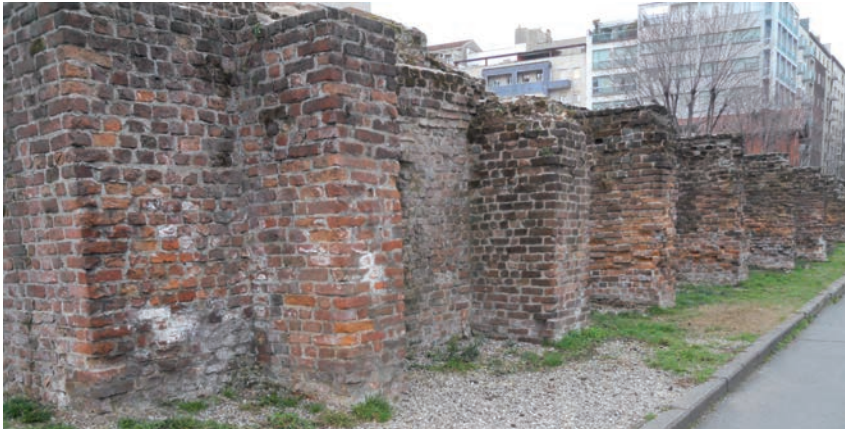
Perché sono state restaurate le Mura spagnole se a otto anni dall'inizio del restauro del primo tratto delle mura e cinque anni dalla conclusione dei lavori ci si trova di fronte alla negazione di una loro cura? Il tempo che è testimone di memorie e monumenti, nel caso delle Mura ha documentato un fare e un abbandono. Lo stato di abbandono in cui versano i tratti di muratura e le frequentazioni di "giardini" e tratti pubblici confermano che non basta ri-pensare la manutenzione in un'ottica di visione processuale della conservazione, ma si deve applicare questa strategia condivisa di sviluppo della conservazione nei termini più ampi possibili, costituita dalle fasi di prevenzione, restauro, manutenzione e gestione del bene, ove l'attività di studio e valorizzazione sono il collante del processo.

Fig. 21 – Fotografia del tratto T3 di viale Filippetti nel 2012.
